平成16年(2004年)新潟県中越地震 現地被害調査報告

調査期日：10月26日(火)～27日(水)
調査内容：長岡市と小千谷市の液状化被害
長岡高専の被害

2004年11月11日

福井工業高等専門学校
吉田雅穂

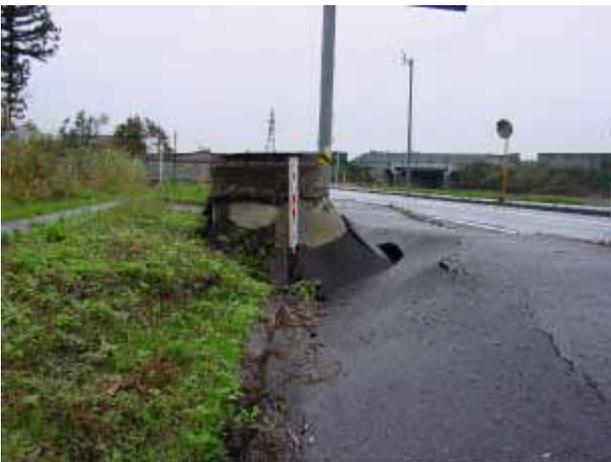
長岡JCTの西方約3km,宮本町における調査結果である。信濃川支流の黒川に沿った道路や橋梁（新黒川橋,新保橋,観音橋,宮本橋など）で地盤変状による被害が確認された。市道長岡西山線ではマンホールの浮上やブロック塀の倒壊が発生しており,マンホールの浮上について付近の住民に聞き取り調査を行ったが目撃証言はなかった。なお,「日本の地盤液状化履歴図(若松)」によれば,1927年10月27日に発生した関原地震($M=5.2$)において宮本村西田(地図の緑色の丸印付近)での液状化履歴が示されており,出典資料によると青砂と共に石油ガスが噴出したそうである。今回も同地点では暗い青色の噴砂が発生していた。

写真 1-1 マンホールの浮上

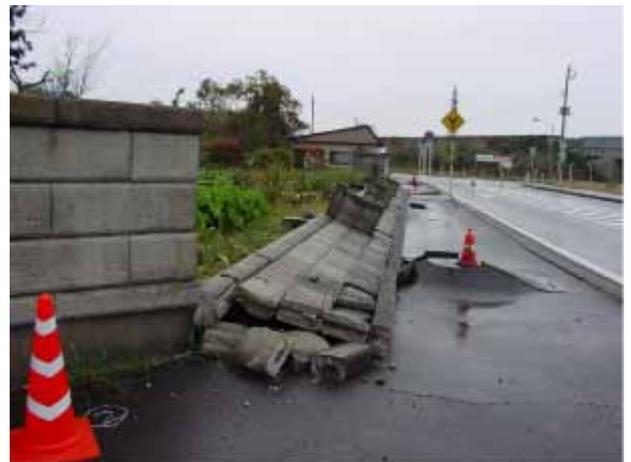
写真 1-2 ブロック塀の倒壊

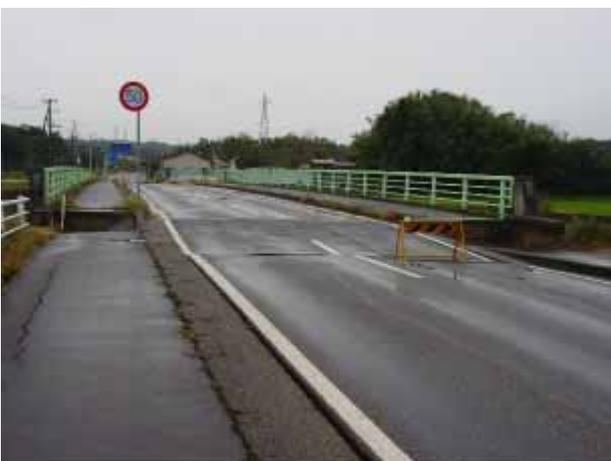
写真 1-3 新黒川橋の段差

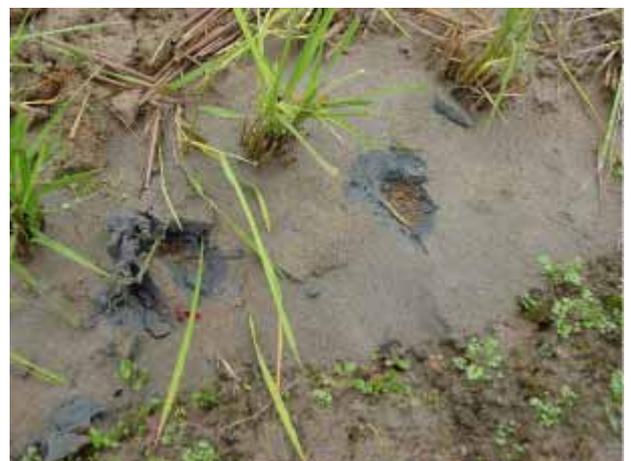
写真 1-4 新保橋付近の噴砂

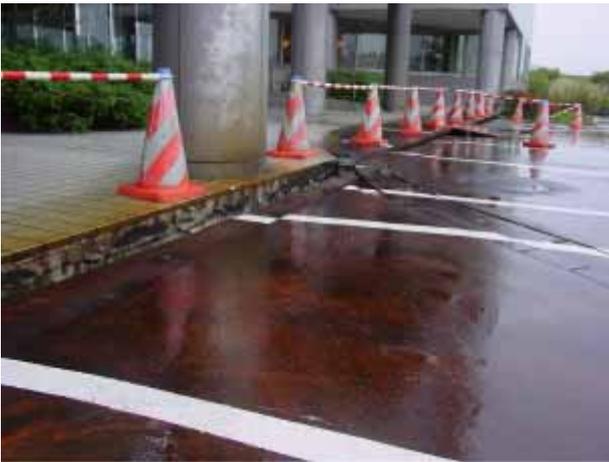
JR長岡駅の西方約2.5km，信濃川左岸に位置する社会保険健康管理センターにおける調査結果である。建物周辺地盤が最大で約40cm沈下しており，その影響で上水道，下水道，ガス等の管路が損傷を受けていた。また，建物周囲の花壇や空き地には大量の噴砂が堆積していた。地震当時は土曜の夕方であったのでセンター職員は不在で，液状化被害の目撃者もいなかった。

写真 2-1 建物周辺の地盤沈下

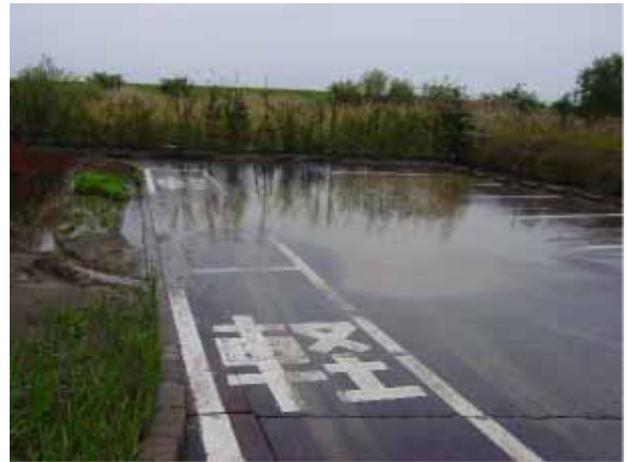
写真 2-2 駐車場の地盤沈下

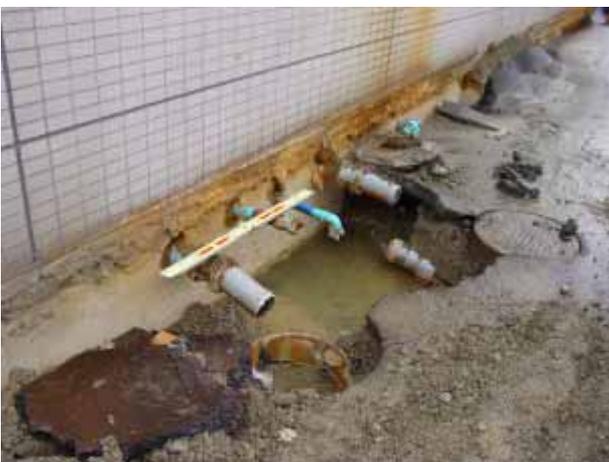
写真 2-3 地中管路の破損

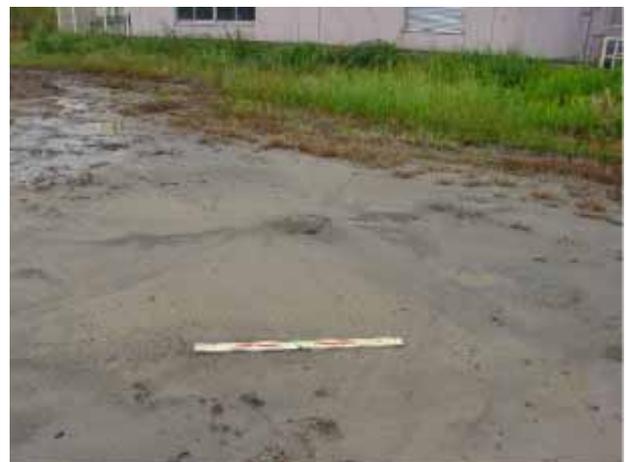
写真 2-4 空き地での噴砂丘

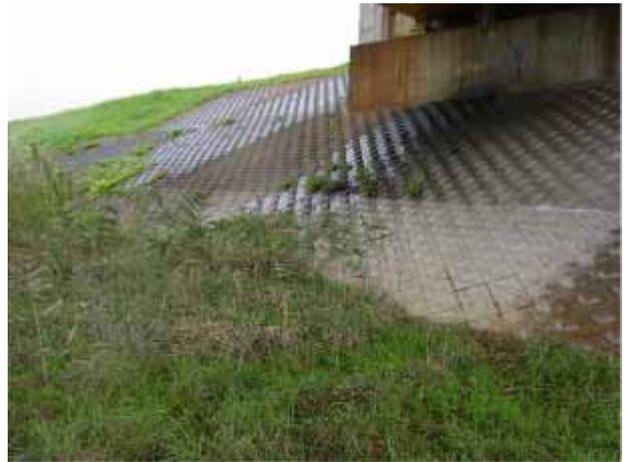
JR長岡駅の西方約2.5km,信濃川に架かる大手大橋における調査結果である。国道351号の通る橋梁は交通規制もなく健全であったが左岸側の橋台および橋脚基部において噴砂や地盤の亀裂を確認した。橋脚にはコンクリートの剥離が見られたが軽微なものであった。また,周囲の河川敷において大規模な液状化が発生している箇所は見られなかった。

写真 3-2 橋台付近の噴砂

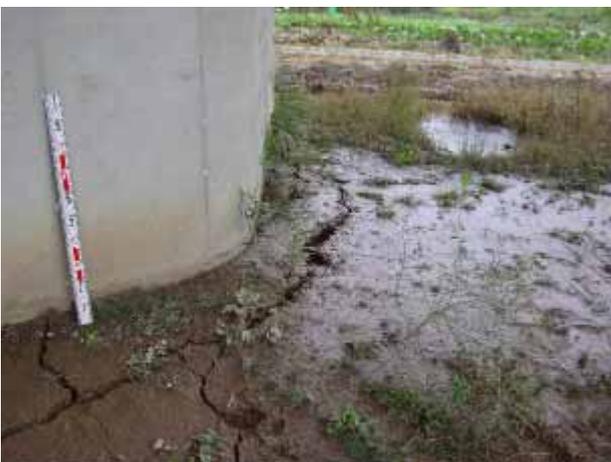
写真 3-3 橋脚付近の噴砂

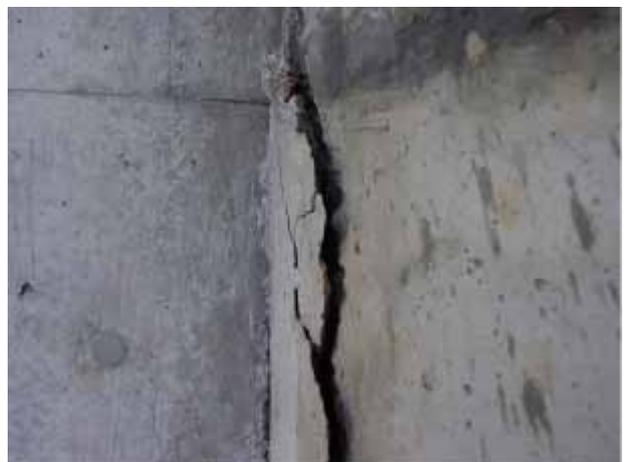
写真 3-4 橋脚のコンクリート剥離

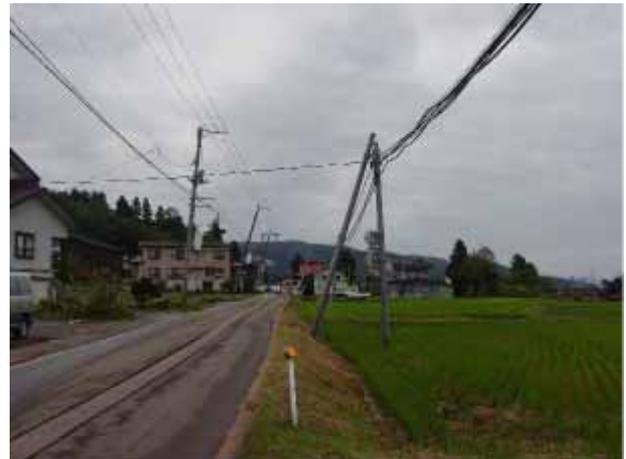
上越新幹線「とき325号」の脱線現場の北東約1km、県道472号松村長倉線における調査結果である。道路沿いの多数の電柱が西側に傾斜し、道路が西側に屈曲している箇所も確認できた。その他、路面の陥没、マンホールの浮上、噴砂等がこの道路沿いの各所で見られた。

写真 4-2 電柱の傾斜

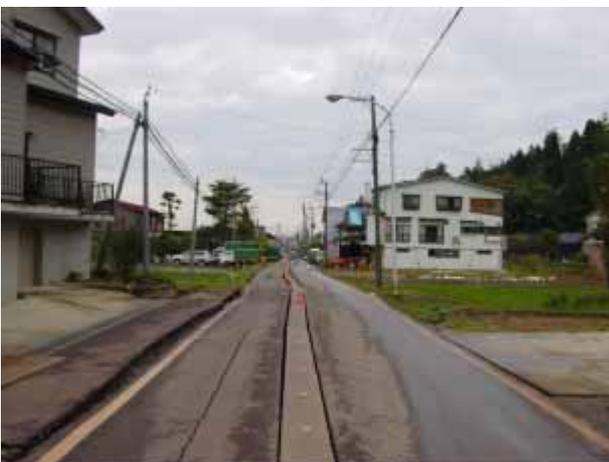
写真 4-3 道路の変状

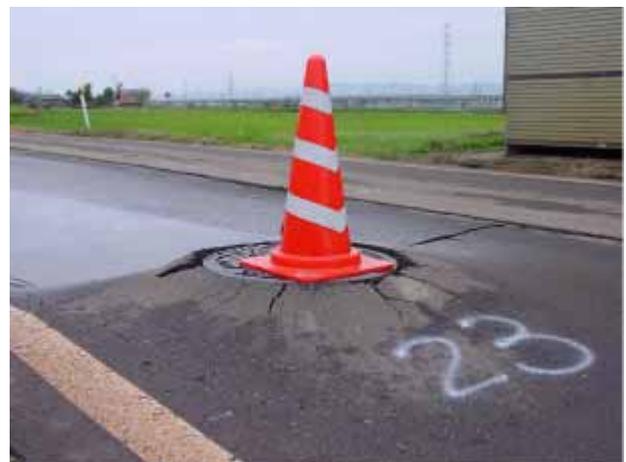
写真 4-4 マンホールの浮上

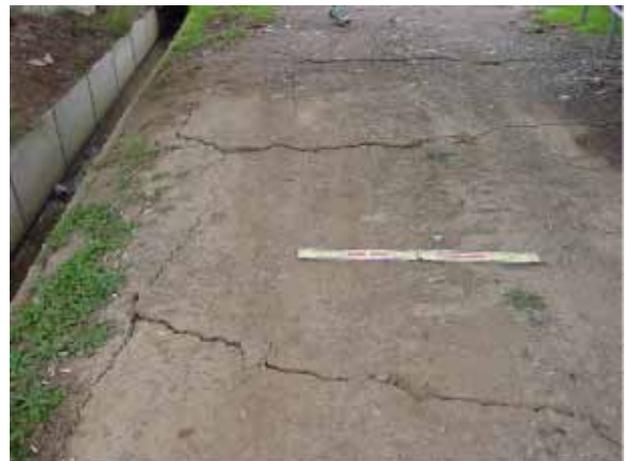
上越新幹線「とき325号」の脱線したRC高架橋の橋脚付近における調査結果である。橋脚基部の地盤には東西方向への開口部が見られ、そこから南北方向に伸びる地盤の亀裂が生じ、液状化による噴砂が発生していた。

写真5-2 高架橋下部地盤の亀裂

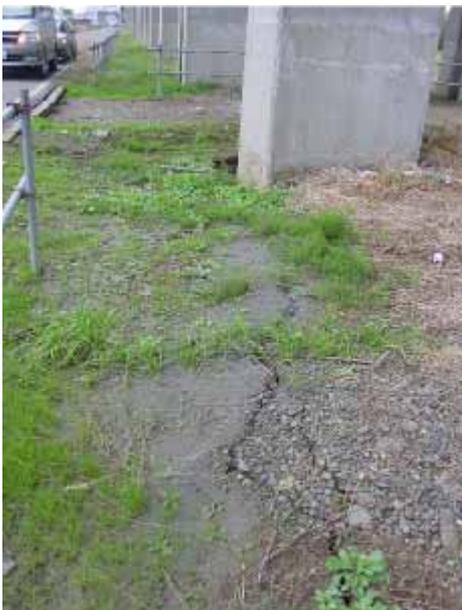
写真5-1 路面の亀裂と噴砂

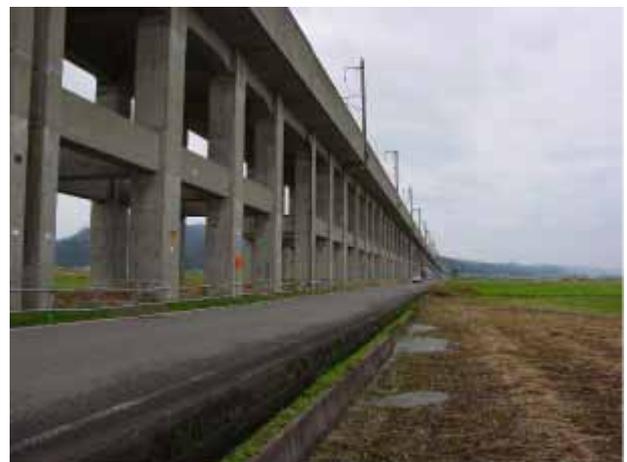
写真5-3 高架橋付近の噴砂

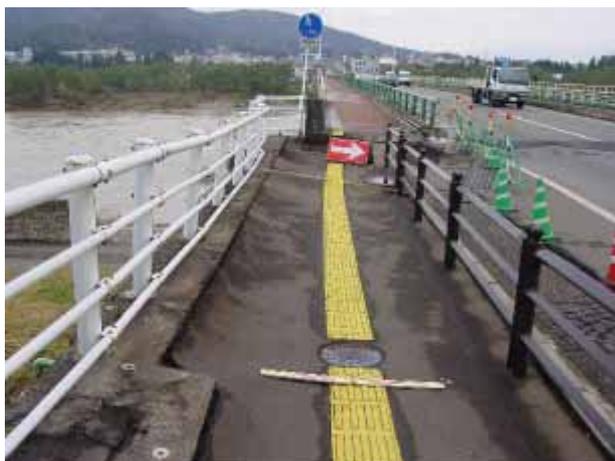
JR小千谷駅の西方約1km,信濃川に架かる旭橋における調査結果である。国道291号の通る橋梁は交通規制もなく健全であったが,左岸側の橋梁取付部の車道および歩道が約20cm沈下し段差が生じていた。一方,堤防高水敷の舗装面には幅10m程度の亀裂が長さ約10m生じ,付近には噴砂が堆積していた。また,旭橋の下流側約30mの地点にある信濃川左岸用水取水樋門でも液状化による噴砂が確認でき,護岸のはらみ出しや取水口に面した路面の陥没が生じていた。コンクリート製の路面の下には約50cmの空洞ができており,地震動で陥没したものと思われる。

写真 6-1 橋梁取付部の段差

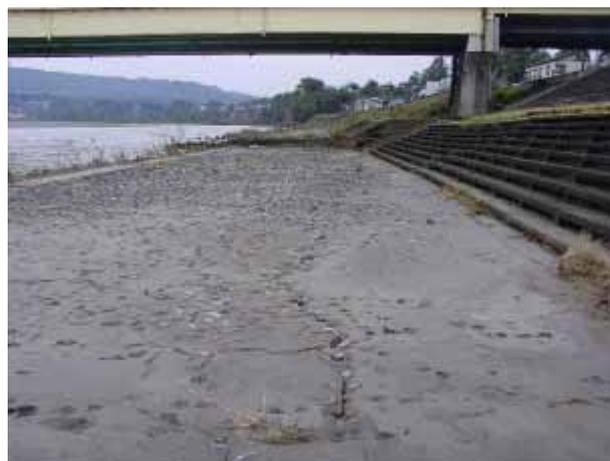
写真 6-2 高水敷の亀裂と噴砂

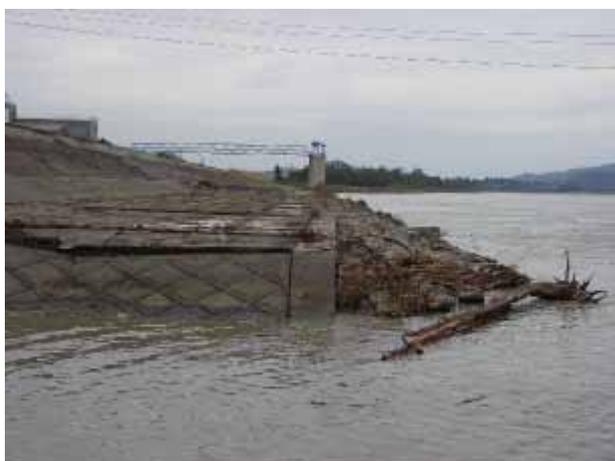
写真 6-3 護岸のはらみ出し

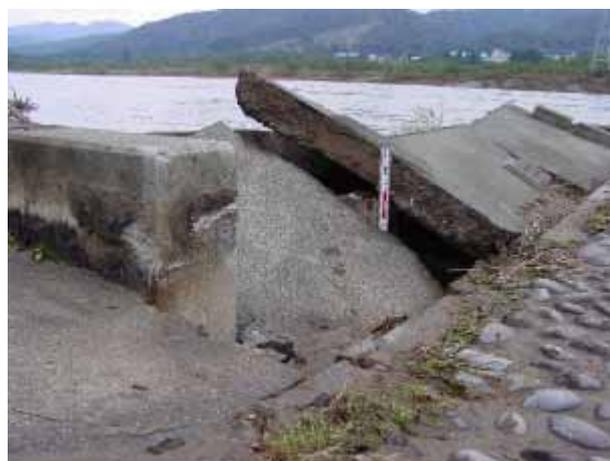
写真 6-4 取水部の路面陥没

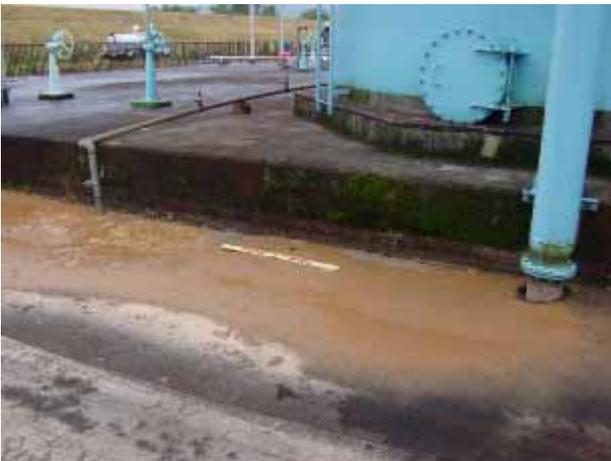
JR小千谷駅の西方約1.3km,信濃川左岸側の千代工業団地内にある浄水場における調査結果である。濾過タンク基礎の周辺地盤が約20cm沈下し,その亀裂から噴砂が発生していた。ここでの噴砂は粘性のある赤茶色の土と,その後時間を経て噴出したと思われる灰色の砂の2種類が確認できた。調査時には,地震後より断水が続いているため,東京都水道局や自衛隊による給水を受け,プラント点検の準備を行っていた。現場の職員によれば,この液状化被害については全く気づいていなかったようである。また,この工業団地と国道117号との間を流れる茶郷川沿いの道路や橋梁(千石橋)にも,地盤変状による被害が多数発生していた。

写真 7-1 タンク基礎からの噴砂

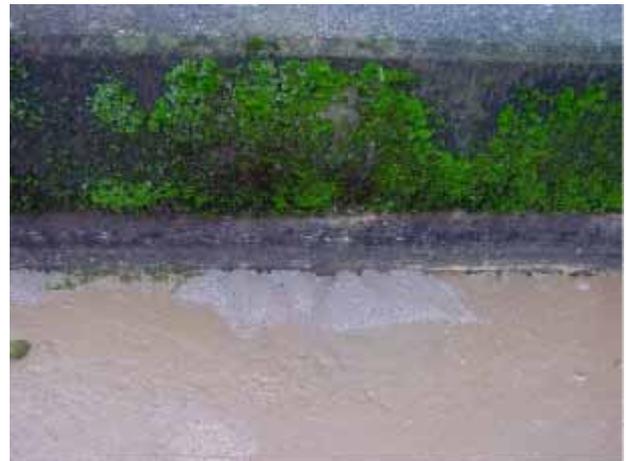
写真 7-2 2種類の噴砂

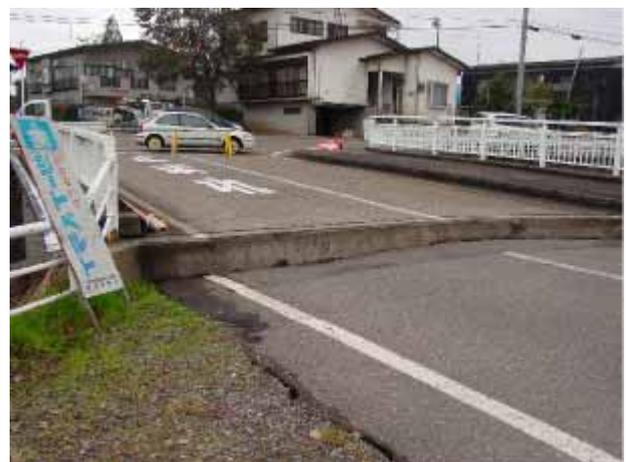
写真 7-4 千石橋の段差

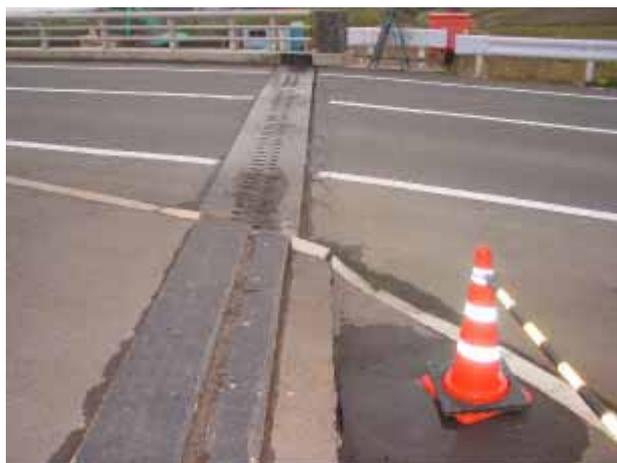
長岡市と三島郡越路町の境界、信濃川の支流である渋海川に架かる中沢橋における調査結果である。右岸側の橋梁取付部では、車道および歩道の沈下による段差や舗装面の側方移動が発生していた。また、橋台基部の地盤には液状化による噴砂が多数確認できた。

写真 8-1 橋梁取付部の沈下と側方移動

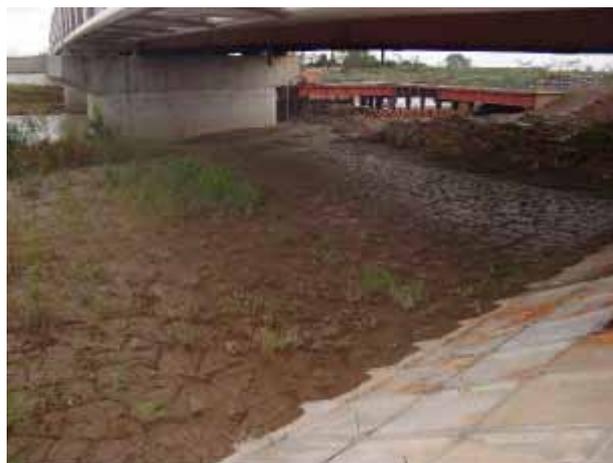
写真 8-2 橋台付近の噴砂

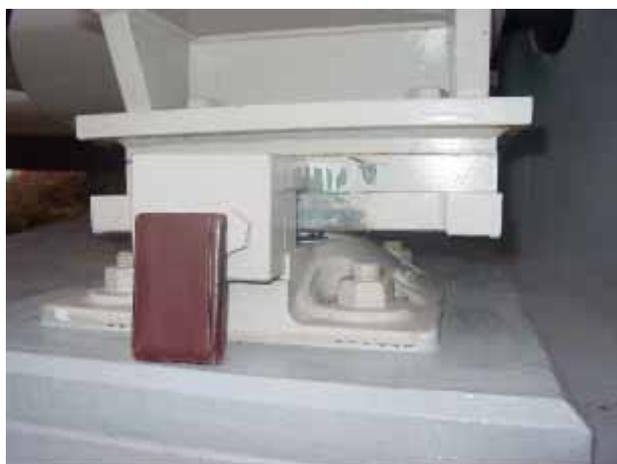
一方、橋台の支承部を見てみると、すべり支承に約5cmの移動した痕跡が見られ、ゴム支承にはせん断変形が残留しているのが確認できた。推測ではあるが、液状化により橋台が河道方向に移動したことがその一因ではないかと思われる。

写真 8-3 すべり支承の移動

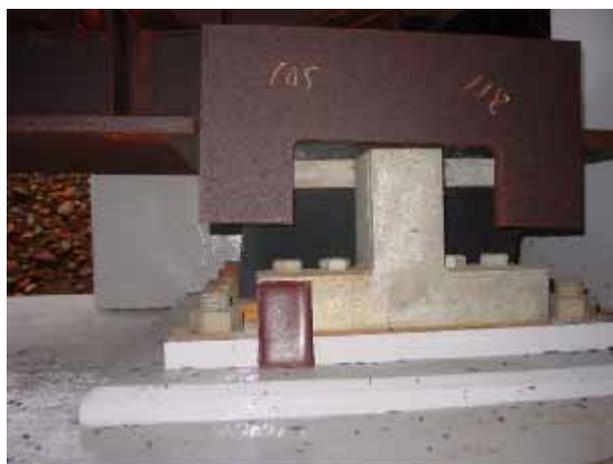
写真 8-4 ゴム支承の変形

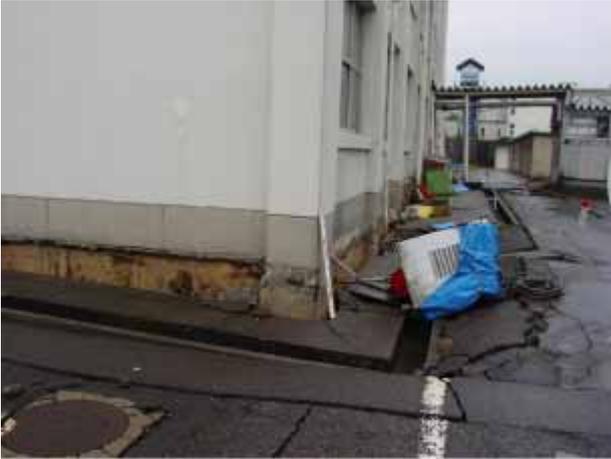
JR長岡駅の南東約4km,長岡工業高等専門学校における調査結果である。敷地が丘陵地を切り盛りした造成地盤上にあるため、盛土法面の崩壊による地盤変状と、それに伴う建物被害が散見された。校舎や学生寮が大きな被害を受け,当分の間,授業が再開できないような状況であった。情報処理室ではパソコンのディスプレイと本体が全て机の上から落下し,校舎内の背の高い書棚の多くが転倒していた。地震が授業中でなかったことが不幸中の幸いであったと思う。調査時にはライフラインは全て停止しており,自家発電装置,ペットボトルの水,ユニットトイレ,携帯電話を駆使し,教職員の方々が学生の安否確認に奔走していた。

写真9-1 建物周辺地盤の沈下と側方移動

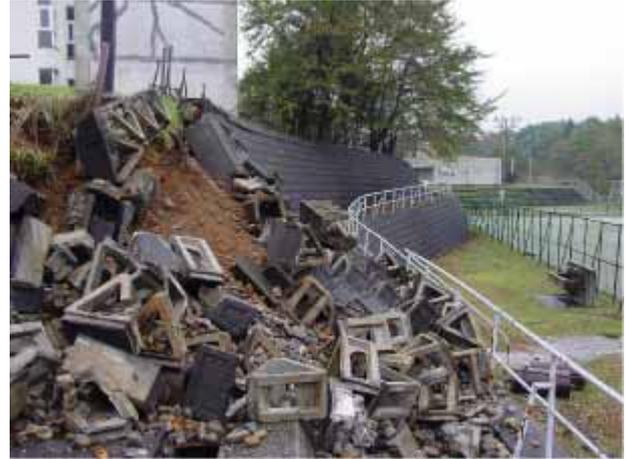
写真9-2 ブロック積み擁壁の崩壊

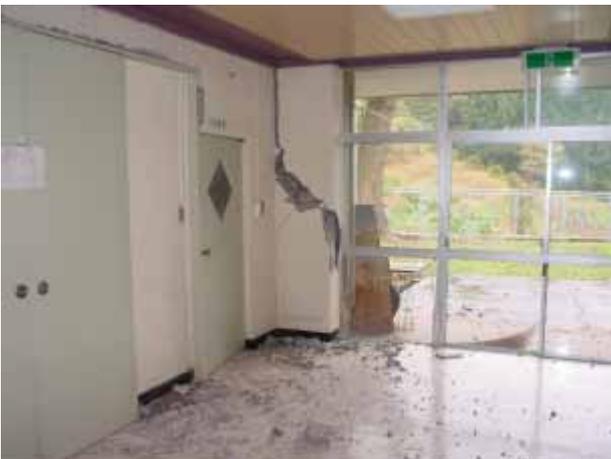
写真9-3 RC柱の損傷

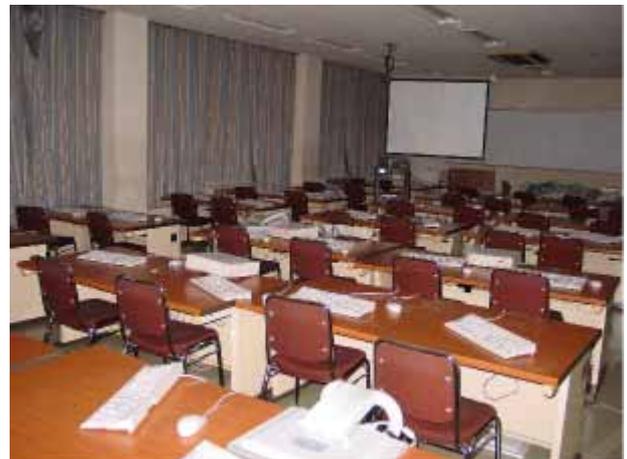
写真9-4 情報処理室の被害

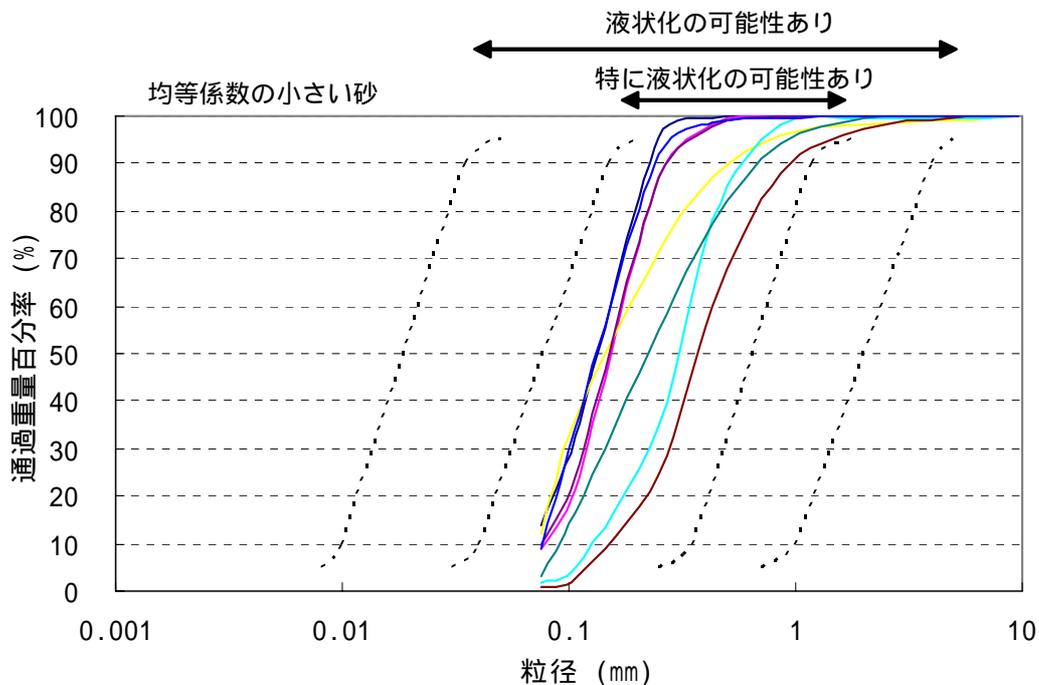
採取した噴砂の粒度分布

全ての試料の粒径加積曲線が、港湾基準における「均等係数の小さい砂の場合の特に液状化の可能性あり」の範囲に分布していた。強いて気づいた点を挙げるならば、新幹線の橋脚基部における噴砂と周囲の田圃における噴砂の粒度組成が若干異なっていた。
