第3回 自然を守る研修会
～魚の生活をよみがえらせる努力～

第7回 荒川清流大学 [川と自然の指導者養成講座]

多摩川に設置したハーフコーン型魚道における溯上効果

多摩川・秋川の農業用水堰位置図

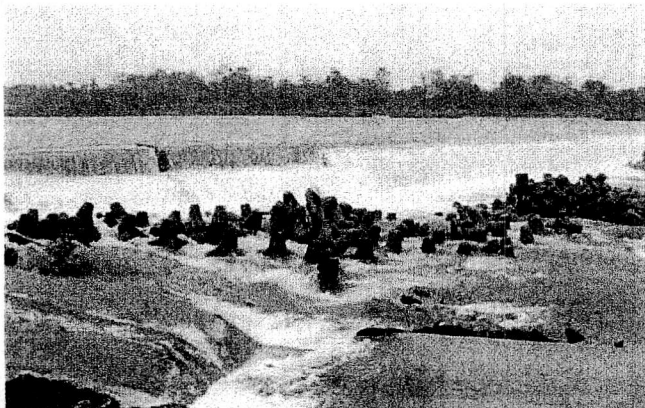
増水で滝のようになった明戸のサイフォン。魚道はないため、遡上する魚はここで行き止まりになる。

サイフォンは本来堰ではありません。農業用の用水を左岸から右岸に流すために川底に埋設したコンクリートの水路ですが、建設以来次第に下流側の川底の掘削が始まり、今では7～8mの落差が出来ています。現在下流側は石や砂礫が全く無くなり、川底の土がむき出しになってしまっています。

荒川上流河川事務所によると、現在撤去の方向で農水省や自治体と話し合っているということですが、魚道は全くなく、魚はコンクリートの壁で完全に行き止まりになります。時間を掛けないで、出来るだけ早く撤去した方がいいというのが、参加者たち一同の結論でした。このサイフォンの使用期限は今年までということでした。

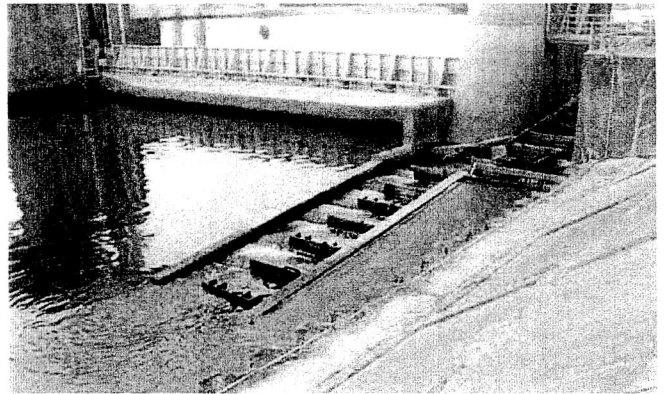
君塚さんによると秋が瀬の堰の魚道は古いため魚道が下流に出っ張っていたり、直角に曲がっていたり問題点が多いが、応急処置的な工夫はみられるということでした。魚道の左右にロープが這ってありましたが、蟹の移動ためのロープだということでした。根本的な解決は、堰の下流側に副ダムを作るなど、堰全体を造りなおさないといけないということでしたが、津久井さんによるとその辺の問題は管理所も理解しているが、そのための予算が付かないので、残念ながら出来ないでいるということでした。

出べその秋が瀬の魚道。古い形の魚道で、最近では副ダムを造っている。9月撮影。

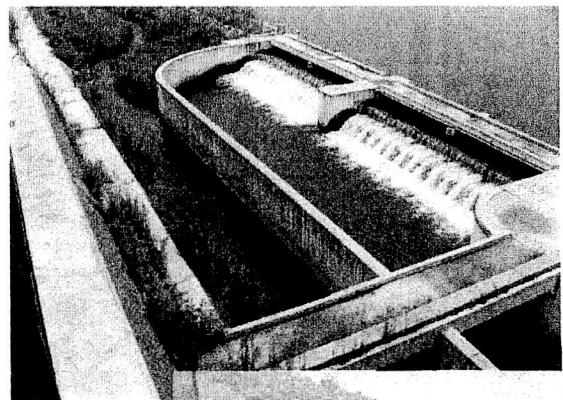
しかし、9月まで機能していた緩勾配魚道は、この日は台風23号の増水で、大量の土砂が流れ込んで堆積し、魚道が消えていました。君塚さんによると、この堰は川が右に屈曲しているので、魚道を左岸側に造る方がいいのではないかという話でした。川の状況からみると増水の度に魚道には大量の土砂が堆積する可能性がありそうです。

また、遡上する魚たちは、遡上できない流水改善水路に迷い込む可能性が高いのではないかという指摘もありました。

9月に水のあった緩勾配魚道はほとんど運ばれてきた土砂に埋まっていた。ここは堆砂しやすい地形の場所だということです。流水改善水路は、魚が迷い込む可能性が高いという話だった。

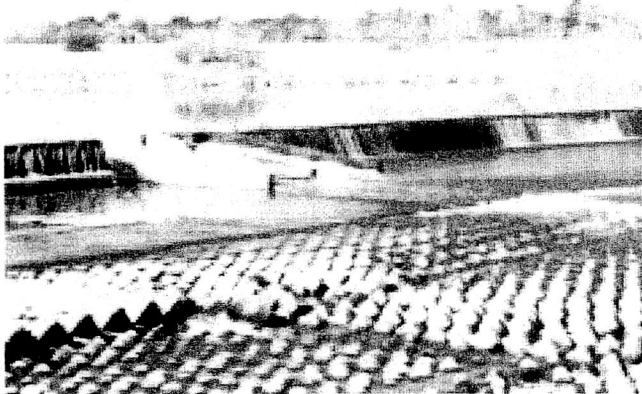
写真-1 改築前の魚道

1) 落差の拡大

堰下流護床部の河床低下のため、魚道下端部で落差3.8mが生じており、魚道の下流端まで、魚類が到達できなかった。

現状の魚道は階段式で、勾配 1/7 により、低水量においても流速が大きくなり、アユなどの比較的遊泳力の大きな魚類でも溯上が困難な状況であった。

魚道長の不足により魚道より下流側のエプロン部で流れが分散して薄層流となり、サギ類などの鳥類による過剰な食害の原因となっていた。

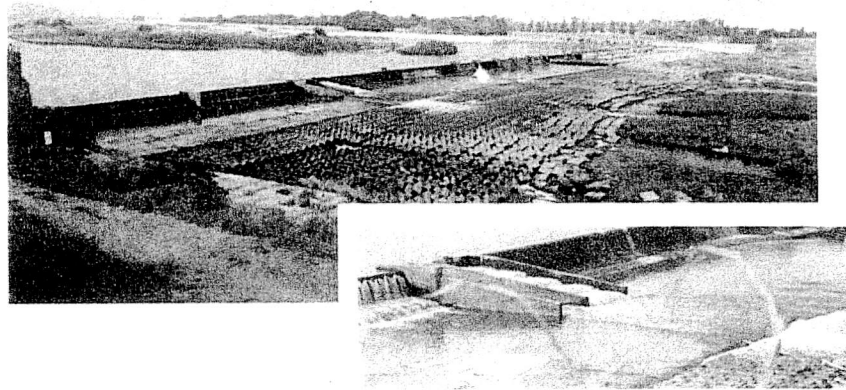
改修前

既存魚道が短く、下流水叩きと護床ブロックが障害になり、魚が上れない。

護床ブロック並べ換え・油圧起伏ゲート改良・取付護岸設置等

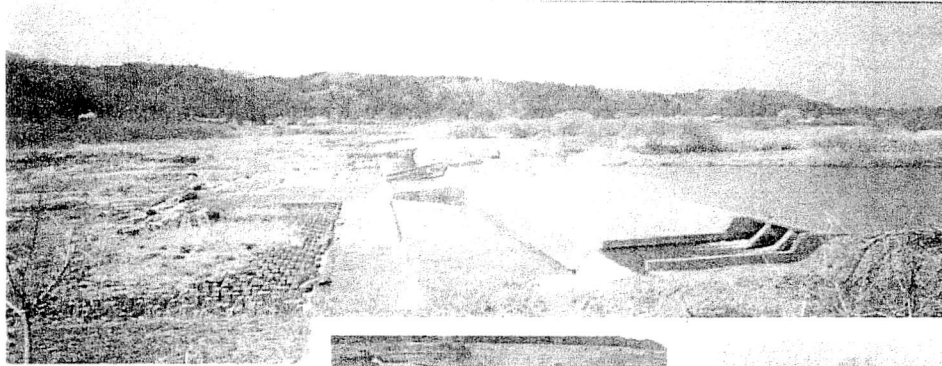
改修前

既存魚道のプールが浅く魚が上りにくい・下流水叩きと河床の落差が大きい

堰体コンクリート補修・護床工の置換・土砂吐ゲートの改良・取水ゲート操作台のかさ上げ等

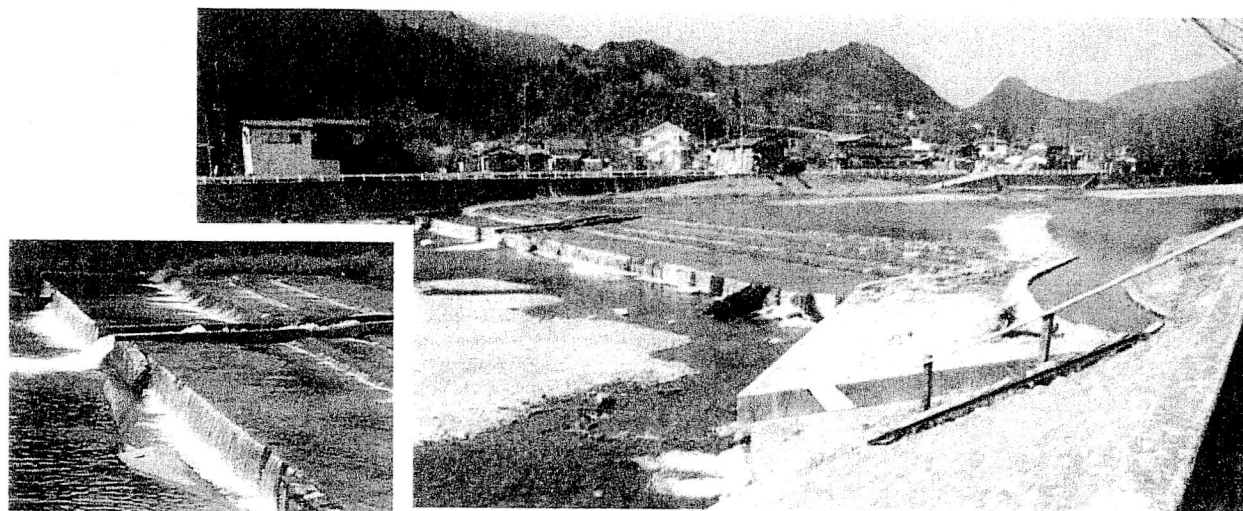
現況

魚道下流端の水位差が大きく、魚が入りにくい。

ハーフコーン型魚道に改良・護床ブロックの設置・堰体コンクリートの補修等

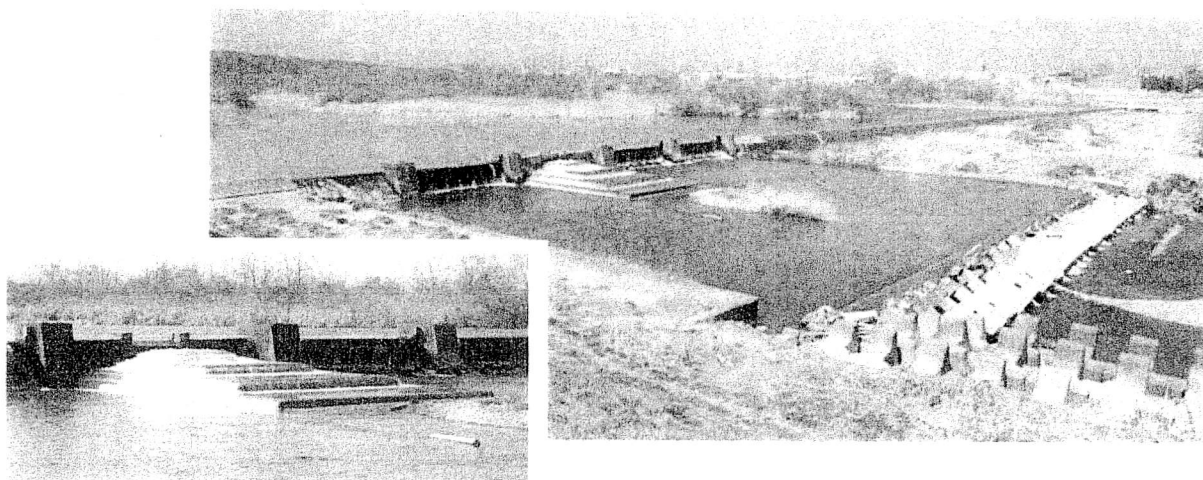
改修前

- 魚道整備 プールが浅く流れの変化が激しい・魚道の下流端落差と護床ブロックが障害
(魚が上りやすい川づくり推進モデル事業実施計画、東京都と山梨県が作成)
- 河川対応 堰体コンクリート及び油圧起伏ゲートの老朽化・取水ゲート操作台高さ不足
(河川管理者：国土交通省の指摘)

- 魚道整備 ハーフコーン型魚道に改修・堰下流端まで延長・護床ブロックの高さ変更
- 河川対応 コンクリート打替え・ゲートをステンレス製に変更・操作台のかさ上げ

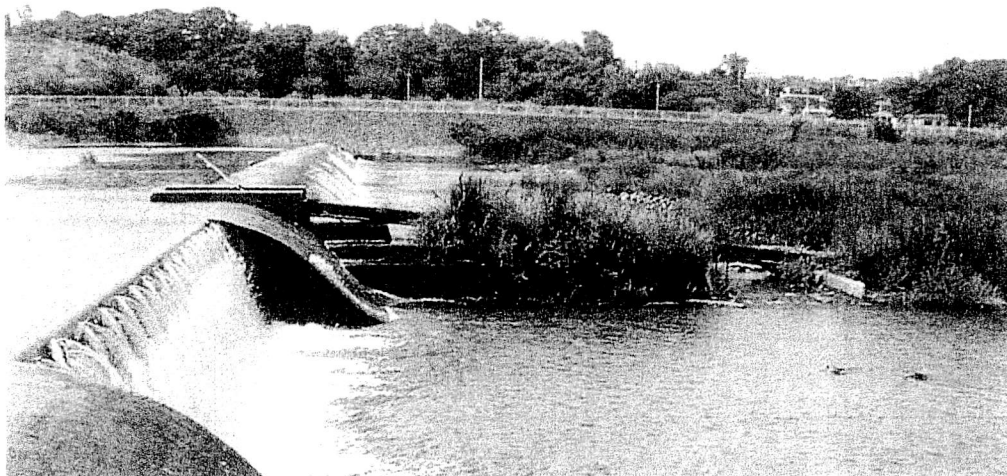
改修前

魚道整備 既存扇型魚道はプールが浅く流れの変化が激しく、魚が溯上できない
（魚が上りやすい川づくり推進モデル事業実施計画、東京都と山梨県が作成）

河川対応 コンクリート打替え・油圧起伏ゲートの改修

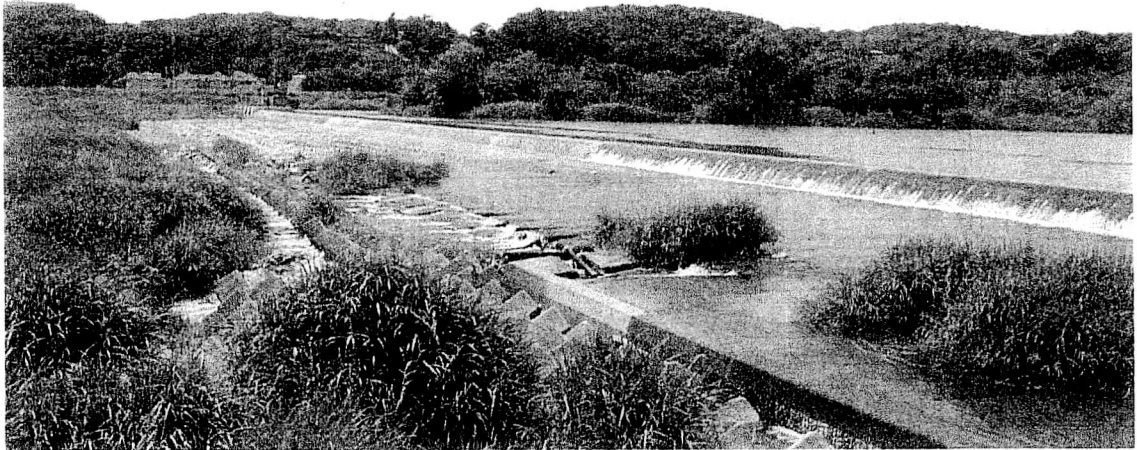
改修前

魚道整備 魚道が設置されていないため、魚が溯上できない
