第3回 自然を守る研修会
～魚の生活をよみがえらせる努力～

第7回 荒川清流大学 [川と自然の指導者養成講座]

多摩川に設置したハーフコーン型魚道における溯上効果

多摩川・秋川の農業用水堰位置図

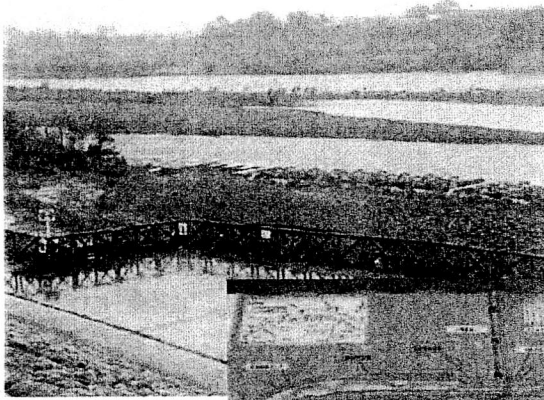
しかし、9月まで機能していた緩勾配魚道は、この日は台風23号の増水で、大量の土砂が流れ込んで堆積し、魚道が消えていました。君塚さんによると、この堰は川が右に屈曲しているので、魚道を左岸側に造る方がいいのではないかという話でした。川の状況からみると増水の度に魚道には大量の土砂が堆積する可能性がありそうです。

魚道の入り口は運ばれてきた砂礫で完全に埋まっていた。

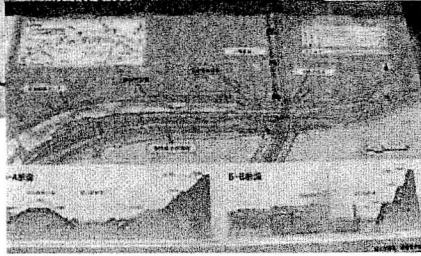
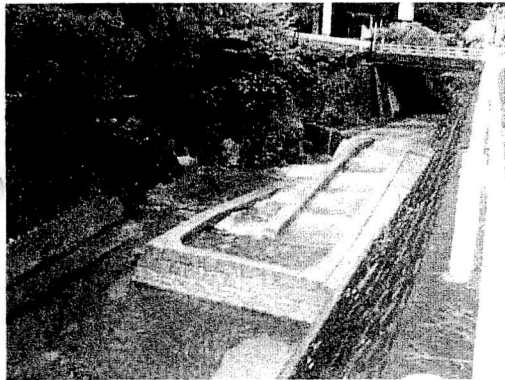
180度方向転換している魚道。魚の遡上と機能の維持を考えると直線の方がいいという話だった。

そこから吉田川に沿って上流に向かい、魚道見学をしました。上流にある180度曲った魚道については、君塚さんによると石が堆積して、魚道としての機能がすぐ失われるので、止めた方がいいということでした。魚道の手入れは非常に危険が伴うそうです。吉田川はさらに上流に行くと、魚道設置は問題外の階段状になっていました。この砂防ダムの連続設置の問題はまた別に調べる必要があるようです。

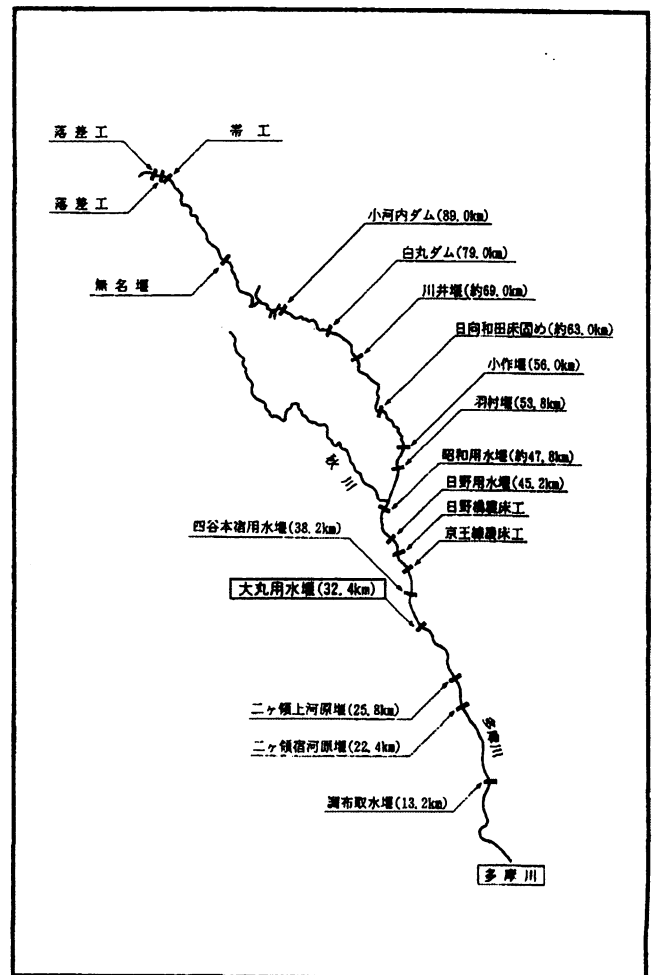
図-1 大丸用水堰位置図

大丸用水堰の位置を図-1に示す。多摩川河口から32.4kmの距離にある大丸用土地改良区が管理する農業用水堰（可動堰）であり、階段式の魚道が設置されていた。しかし、魚道設置時に1.8mであった落差は、その後の堰下流部の河床低下により5.6mと拡大し、魚道は機能を果せなくなっている。

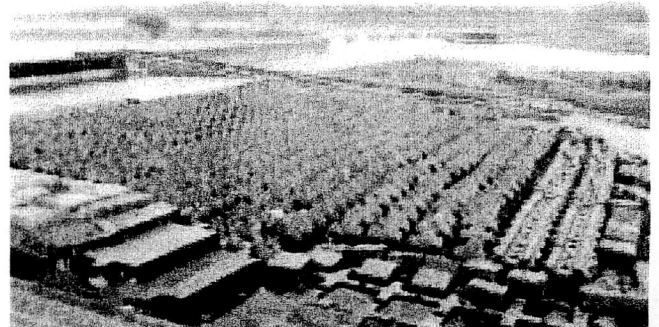
写真-2 魚道全景（改築後）

- (a) 占用範囲内で最大限の魚道延長を確保し、勾配は 1/10.5 とする。
- (b) 魚道延長が 65.6m と長くなったため、中間地点に休憩プールを設けた。
- (c) ハーフコーン型魚道においては、ハーフコーンの向きを一定にして、流況の乱れを最小限に抑えとともに、魚類の直線的な溯上を阻害しないようにするのが望ましい。しかし、平面 2 次元（浅水流モデル）解析の結果、ハーフコーンの向きが一定の場合には、流れが加速され下流で射流状態となり、流速が 3.0m/秒を越える予測となったため、ハーフコーンを 2 本毎に反転し、間隔を 2.8m とする計画とする。
- (d) 設定後見込まれる河床低下に対応できるよう、魚道下流端を河床高より低く設置する。

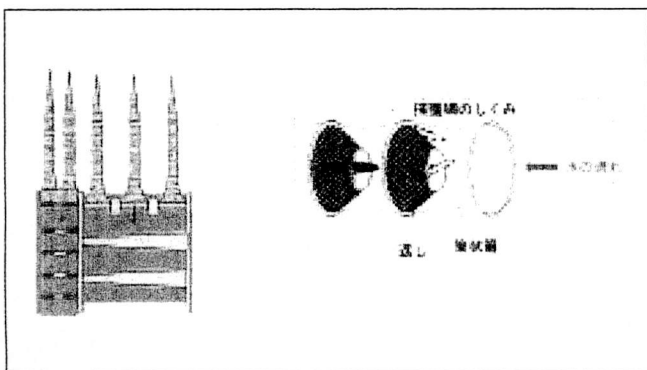
図-3 溯上調査用トラップの構造

採捕用のトラップを図-3に示すようにアイスハーバー型魚道とハーフコーン型魚道の上流端へ設置した。このうち、アイスハーバー型魚道上流端では越流部分と潜孔部分をカバーするように2ヶ所、ハーフコーン型魚道では上流端の越流部3ヶ所に設置した。

トラップの構造は、アイスハーバー型魚道では網口にカゴを、ハーフコーン型魚道では網口に木枠をつけてそれぞれ魚道上流端に固定した。網の目合はいずれも1mmである。

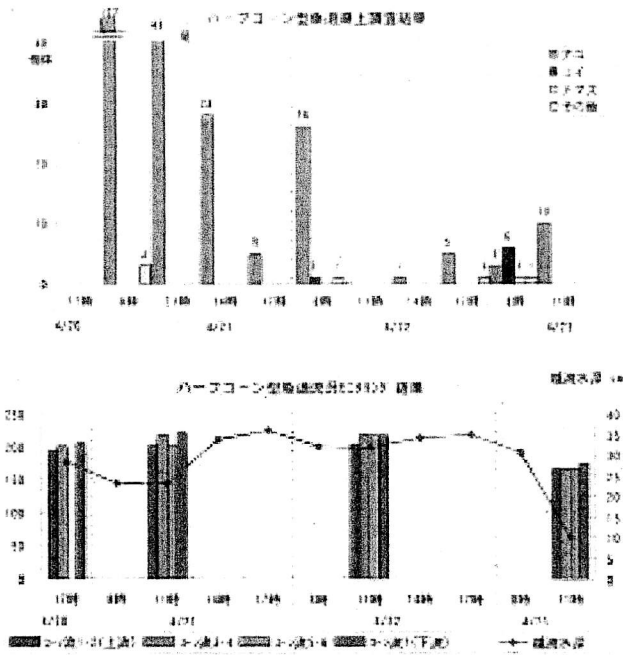
図-4 ハーフコーン型魚道溯上調査結果

調査時の魚道上流端の越流水深および流速は、図-4、5に示すよう変動している。

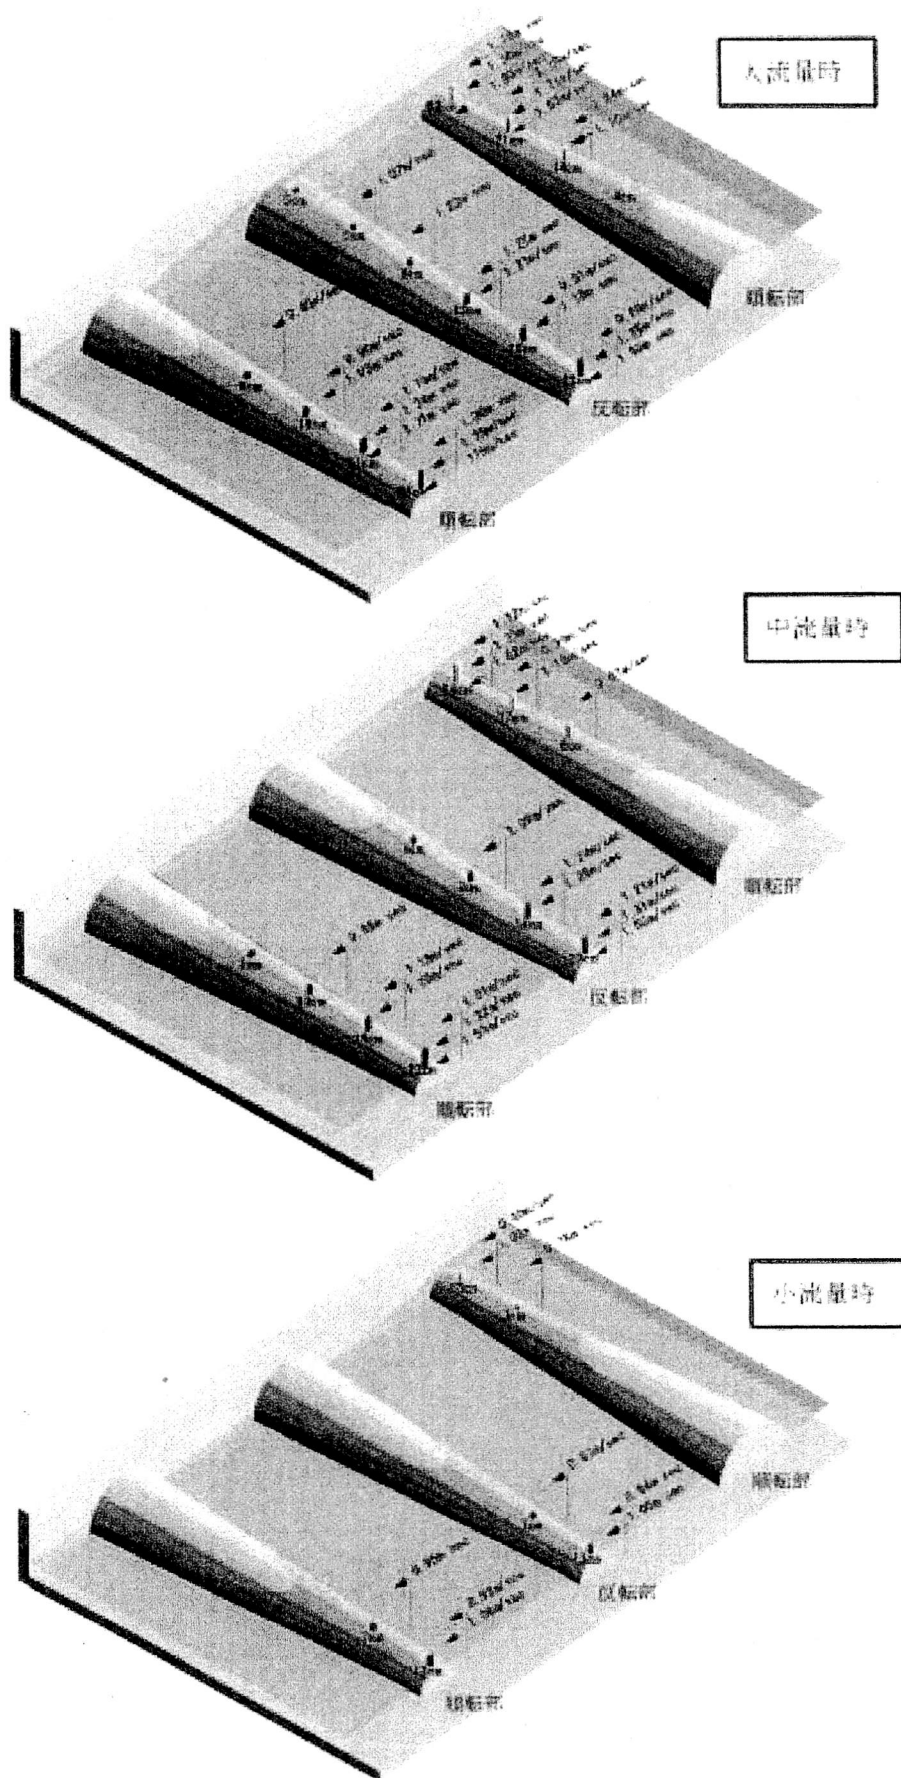
図-6 ハーフコーン型魚道流況調査結果

流況調査結果を図-6に示す。

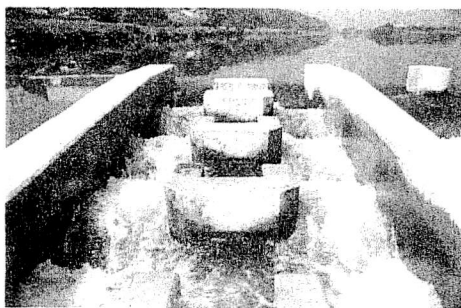
アイスハーバー型

流れの状況では、アイスハーバー型は上から下まで一直線の一定な流れで、人工的な印象だが、ハーフコーン型は左右に折れ曲がりながら変化して、自然の河川の溪流に近いことが確認でき、ハーフコーンの間に休み場も確保されていた。

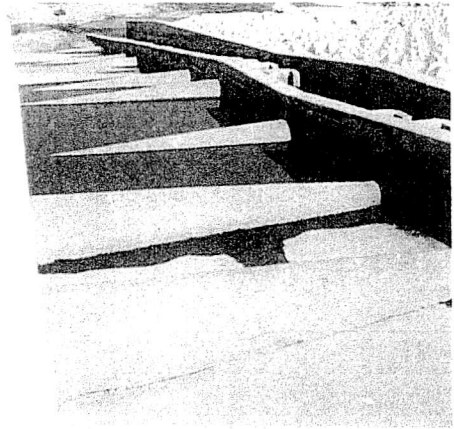
③ 土砂堆積状況

夏に大きな台風による洪水を経過した後の調査で、ハーフコーン型にはまったく堆積していないが、アイスハーバー型は土砂が堆積し、潜孔を大きくした効果は見られなかった。

これらの結果から、アイスハーバー型は機能を維持するためには、洪水のたびに除去作業が必要になるが、ハーフコーン型はつねに設計時の状態を保てるため、維持管理費節減の効果が確認された。

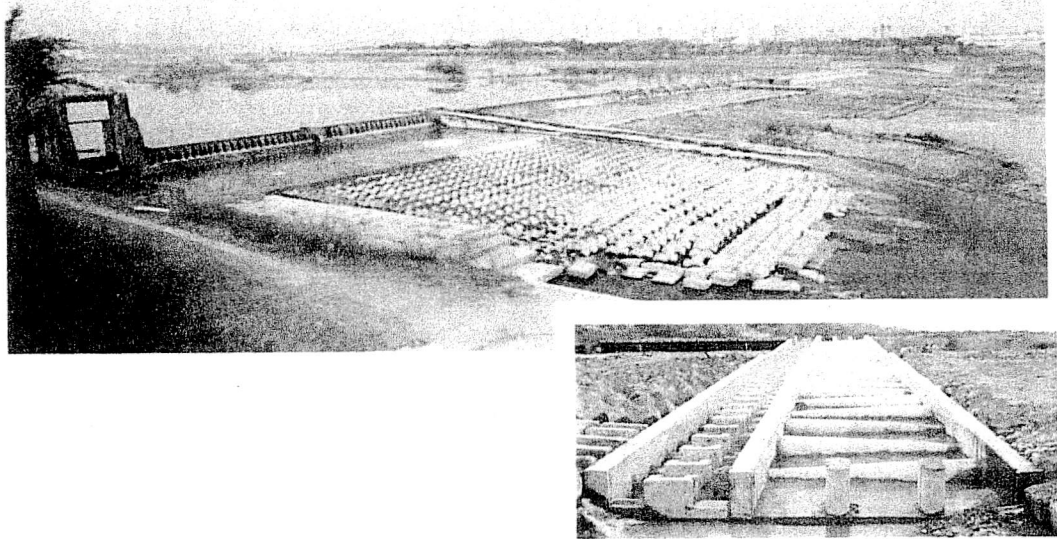
改修後

魚道諸元

延長 65.6m 幅員 5.4m 勾配 1/10.5 越流水深 0.25m(平水量 13.82 m³)

護床ブロック並べ換え・油圧起伏ゲート改良・取付護岸設置等

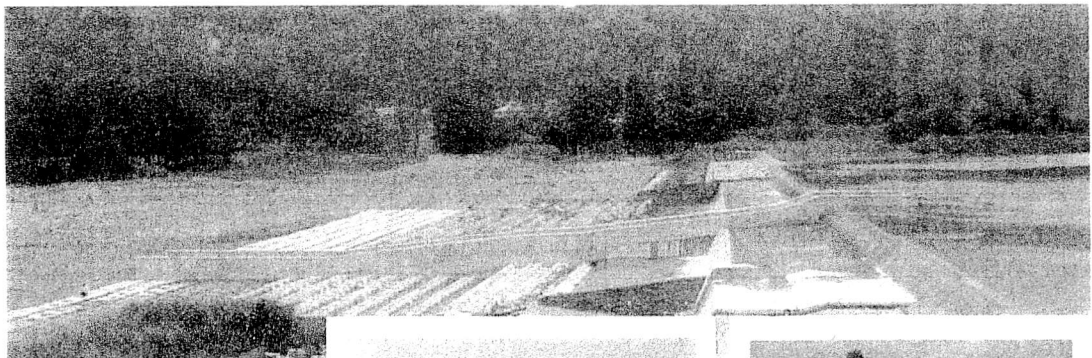
改修後

魚道諸元

延長 53.7m 幅員 6.0m 勾配 1/12 越流水深 0.2m(豊水量 9.00 m³)

堰体コンクリート補修・護床工の置換・土砂吐ゲートの改良・取水ゲート操作台のかさ上げ等

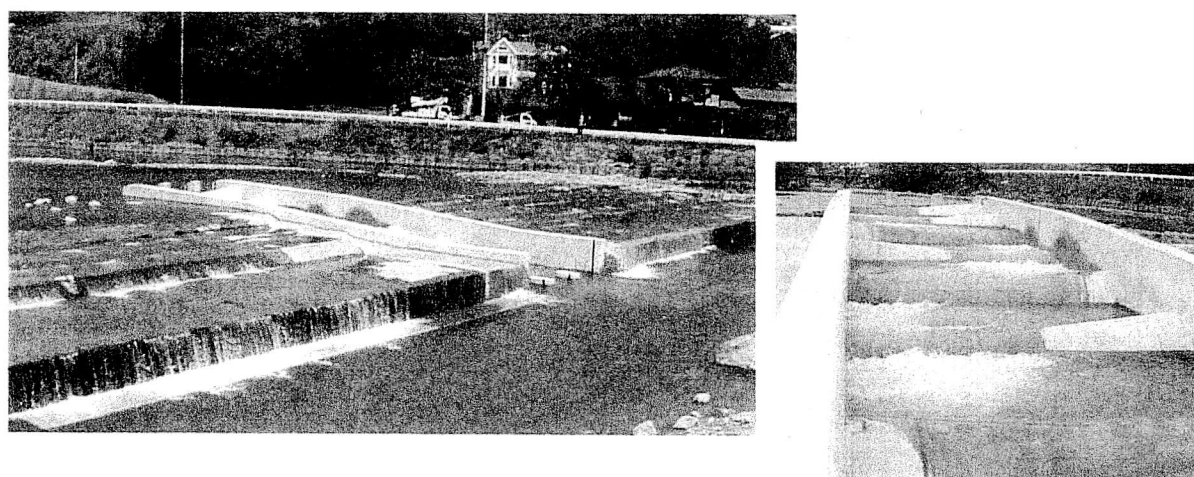
改修後

魚道諸元

延長 23.6m 幅員 5.4m 勾配 1/10.5 越流水深 0.2m (豊水量 3.76 m³)

ハーフコーン型魚道に改良・護床ブロックの設置・堰体コンクリートの補修等

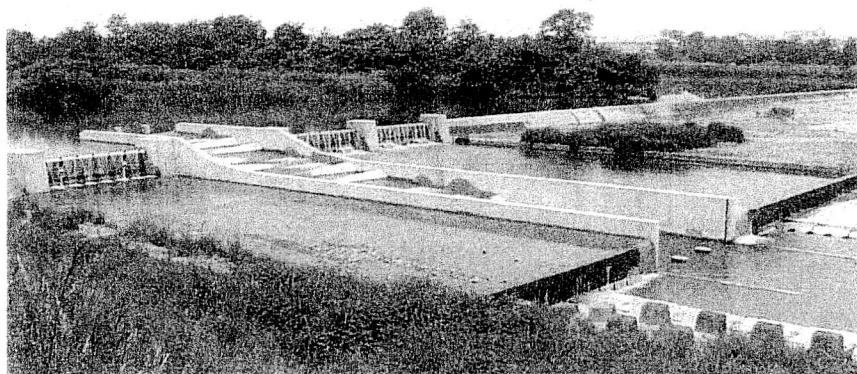
改修後

(現況の問題点)

- 魚道整備 プールが浅く流れの変化が激しい・魚道の下流端落差と護床ブロックが障害
(魚が上りやすい川づくり推進モデル事業実施計画、東京都と山梨県が作成)
- 河川対応 堰体コンクリート及び油圧起伏ゲートの老朽化・取水ゲート操作台高さ不足
(河川管理者：国土交通省の指摘)

(改修工法)

- 魚道整備 ハーフコーン型魚道に改修・堰下流端まで延長・護床ブロックの高さ変更
- 河川対応 コンクリート打替え・ゲートをステンレス製に変更・操作台のかさ上げ

魚道諸元

- 延長 45.2m 幅員 7.6m 勾配 1/12 越流水深 0.2m (豊水量 11.51 m³)
- 堰の幅員 379m 対象魚種 ウナギ・サクラマス・アユ・ギンブナ

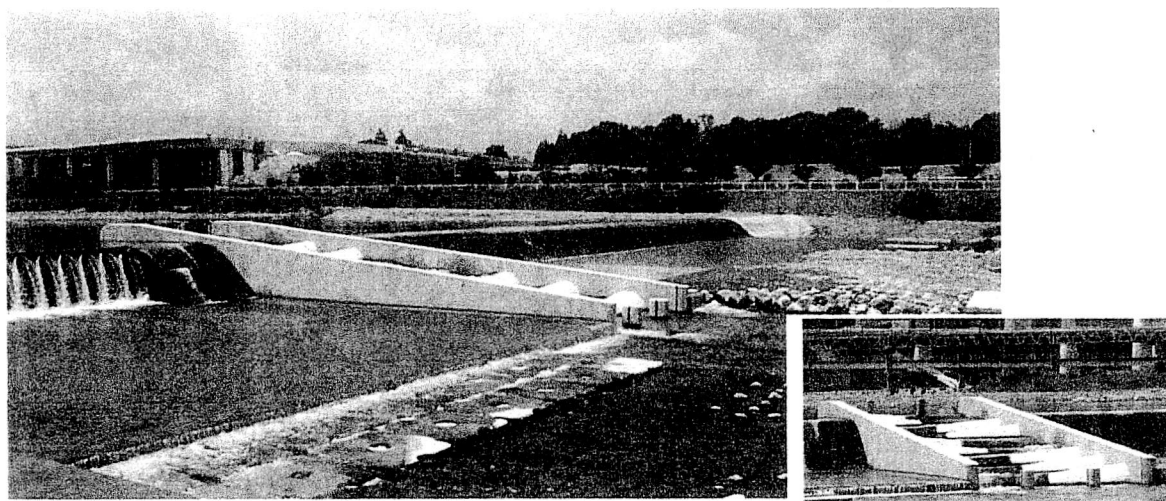
改修後

（現況の問題点）

魚道整備 既存扇型魚道はプールが浅く流れの変化が激しく、魚が溯上できない
（魚が上りやすい川づくり推進モデル事業実施計画、東京都と山梨県が作成）

河川対応 堰体コンクリート及び油圧起伏ゲートの老朽化

（改修工法）

魚道整備 ハーフコーン型魚道に改修・堰下流端まで延長・護床ブロックの高さ変更

河川対応 コンクリート打替え・油圧起伏ゲートの改修

魚道諸元

延長 26.5m 幅員 6.0m 勾配 1/10.5 越流水深 0.25m(平水量 3.25 m³)

堰の幅員 64m 対象魚種 ウナギ・アユ・ギンブナ・ジュズカケハゼ・(ヤマメ・サクラマス)
